PŘÍČINY PORUCH PODLAH BYTOVÝCH PROSTOR

Cílem příspěvku je ukázat na problematiku navrhování podlahových konstrukcí v místnostech bytové výstavby. Je ukázáno na vlivy, které mohou vést k poškození jednotlivých částí vrstevnaté podlahové konstrukce. Dále jsou uvedena doporučení pro nápravu těchto nedostatků, které snižují kvalitu a dlouhodobou spolehlivost podlahové konstrukce.

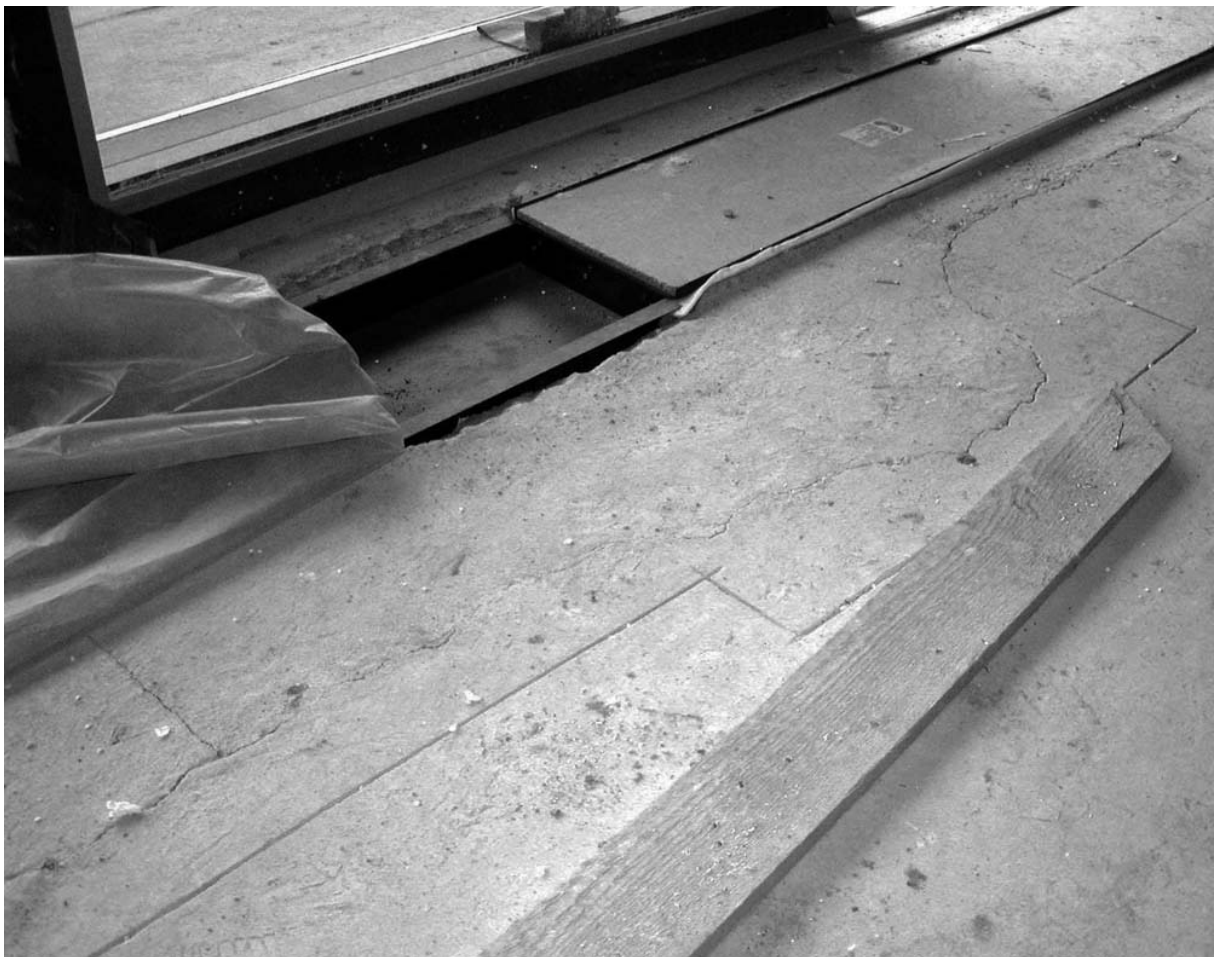
Místo betonové mazaniny navrhla stavební firma použití anhydritového potěru Readymix AE20 o tloušťce 40 mm a to pro všechny druhy místností. Anhydritové potěry byly provedeny v měsíci únoru, tedy v zimním období. Ve střední části místností byly povrchy potěrů bez viditelných trhlin. Ale v blízkosti dveřních otvorů, oken, balkonových dveří a některých případech i v blízkosti vnitřních nosných stěn se v potěru objevily trhliny. Trhliny byly přibližně rovnoběžné s obvodovými stěnami místností a okenními (obr.1) nebo dveřními otvory a dosahovaly do vzdálenosti 0,5 m od obvodu stěn nebo oken. V některých místnostech se v potěru vyskytly také šikmé trhliny, v rozích místnosti.

Příčinou vzniku trhlin bylo nedokonalé provedení potěrů, protože v jednotlivých místnostech se nepodařilo dodržet rovnoměrnost projektantem předepsané tloušťky anhydritové vrstvy 40 mm. Skutečná tloušťka vrstvy potěru byla zjištěna na vývrtech. Ve střední části místností dosahovala anhydritová vrstva přibližně předepsané tloušťky, zatímco při okrajích, kde se také nacházela většina trhlin, měla tloušťku nižší až cca 25 mm.

Obr.1 Trhliny v anhydritové vrstvě pod oknem a proříznutí vrstvy pro její vybourání

Nerovnoměrná tloušťka anhydritu při provádění byla pravděpodobně způsobena průhyby podkladních vrstev. Nosná stropní konstrukce má rozpětí okolo 8 m; poddajné podkladní vrstvy polystyrenu se mohly deformovat případně i pohybem pracovníků, kteří anhydritový potěr prováděli.

Důvodem poškození nižší anhydritové vrstvy v blízkosti stěn dveří a oken byla její nedostatečná únosnost; díky uložení potěru na poddajném polystyrénovém podkladu se pak při zatížení anhydritové vrstva poškodila ohybem a smykem. Překročení únosnosti potěrové vrstvy mohlo být lokálně rovněž způsobeno jejím přitížením v průběhu výstavby ostatních částí konstrukce, například přejezdem hran potěru ve dveřních nebo balkónových otvorech stavebními vozíky, osamělými zatíženími od předmětů pro potřeby výstavby nebo jen nešetrným přecházením.

Po posudku stavu podlahy a návrzích řešení vzniklé situace začala stavební firma s opravou poškozených částí anhydritové vrstvy. Poškozená část podlah byla na výšku 60 mm vyříznuta a anhydritová vrstva byla nahrazena betonovou mazaninou s ocelovou výztužnou sítí. Aby bylo možné zachovat stanovenou niveletu podlahy a provést betonovou mazaninu se stanovenou tloušťkou 60 mm, bylo nutné odstranit i část polystyrénové izolační vrstvy a tedy snížit izolační vlastnosti celé podlahy.

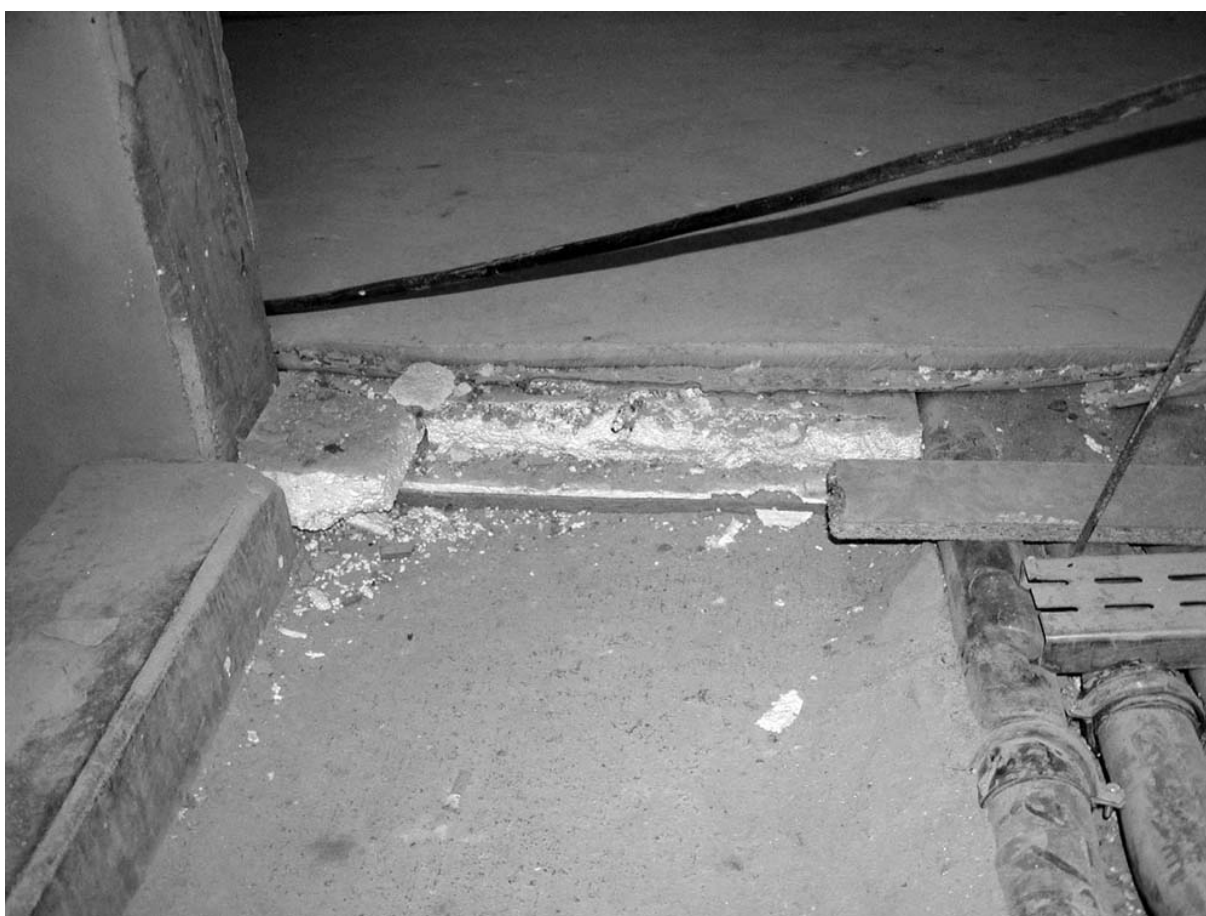
Na rozdíl od požadavku projektanta byly elektrorozvody provedeny v polystyrénové vrstvě (obr.2), což rovněž přispělo k oslabení únosnosti anhydritové vrstvy.

Obr.2 Rozvody v podlaze na úrovni polystyrénové vrstvy

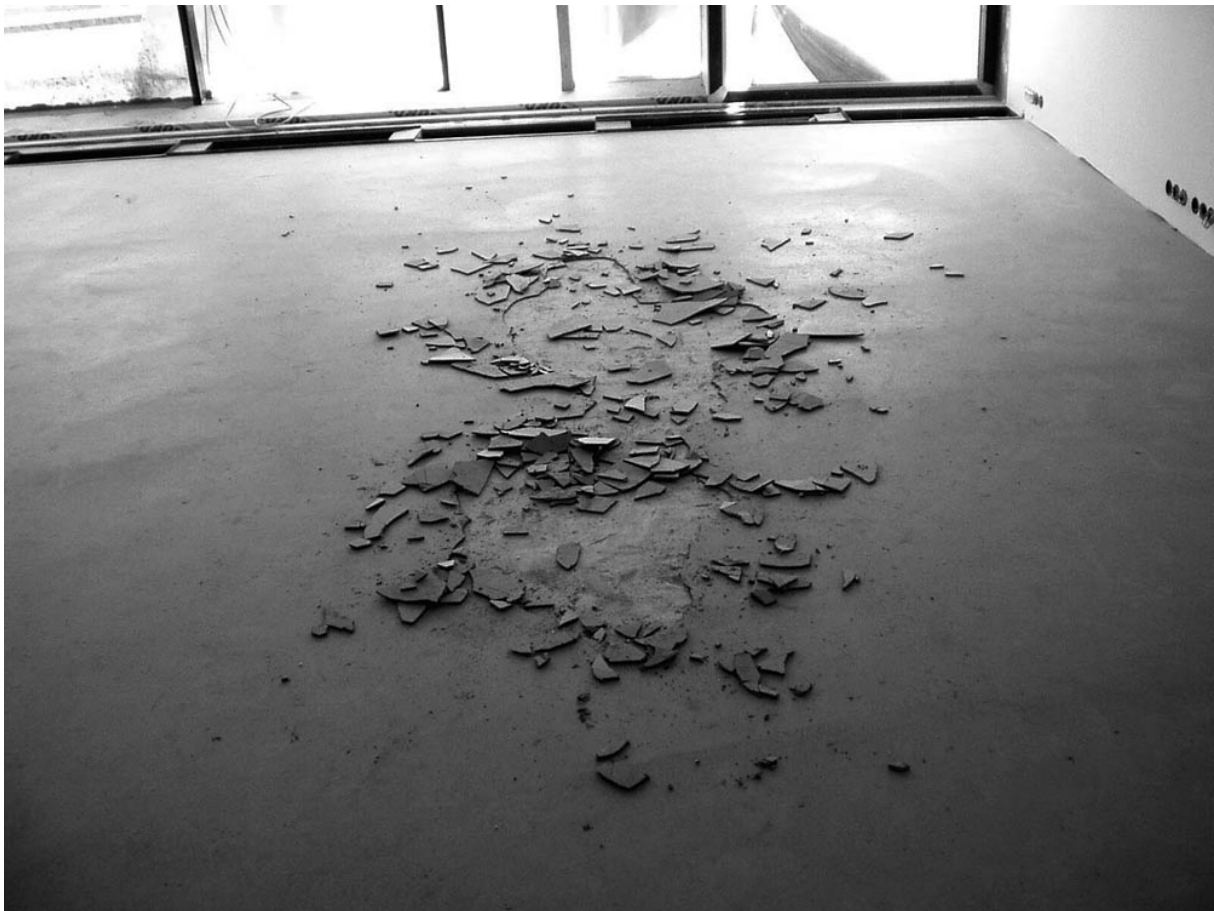
Pro vyrovnání podlah pod vrstvou vlýsek se stavební firma rozhodla použít stěrku. Na anhydritovou nebo mazaninovou vrstvu byl nanesen penetrační nátěr EMFIPRIM HP a na něm vrstvu stěrky z hmoty IBOLA SV o tloušťce minimálně 10 mm. Při kontrolní prohlídce podlahy byl penetrační nátěr rovnoměrný, spojitý a bez viditelných „puchýřků“ nebo vyšších vrstev nátěru. Stěrková vrstva se však ve větších obytných místnostech na řadě míst vybočila směrem vzhůru a při našlápnutí se propadla (obr.3).

Obr.3 Poškozená vyrovnávací vrstva stěrky

Provedené stěrkové vrstvy byly kromě malých zastíněných místností sociálního vybavení všude porušeny trhlinami, odpovídajícími objemovým změnám při jejich provádění. Je nepravděpodobné, že by se stav této stěrkové vrstvy v čase zlepšil, spíše je pravděpodobnější, že v důsledku vytápění a kolísání teplot se málo viditelné trhliny ve stěrce ještě rozšíří. Z tohoto důvodu bylo doporučeno poškozené stěrkové vrstvy šetrně odstranit s minimálním poškozením podkladních anhydritových vrstev. Anhydritové vrstvy lze s penetračním nátěrem podle podkladu výrobce použít přímo jako podkladní vrstvu pod finální vrstvu podlahy.

Vzhledem k dané niveletě podlah a nutnosti přidat další podkladní vrstvu, je potřeba nejprve podkladní anhydritovou vrstvu zdrsnit a provést další vrstvu stejného anhydritu, které však podle podkladu výrobce musí být nejméně 30 mm vysoká. Provedení takové nové vrstvy je zřejmě nejvhodnějším způsobem také pro vyspravení děr a rýh v anhydritové vrstvě, vzniklých při odstraňování stěrky

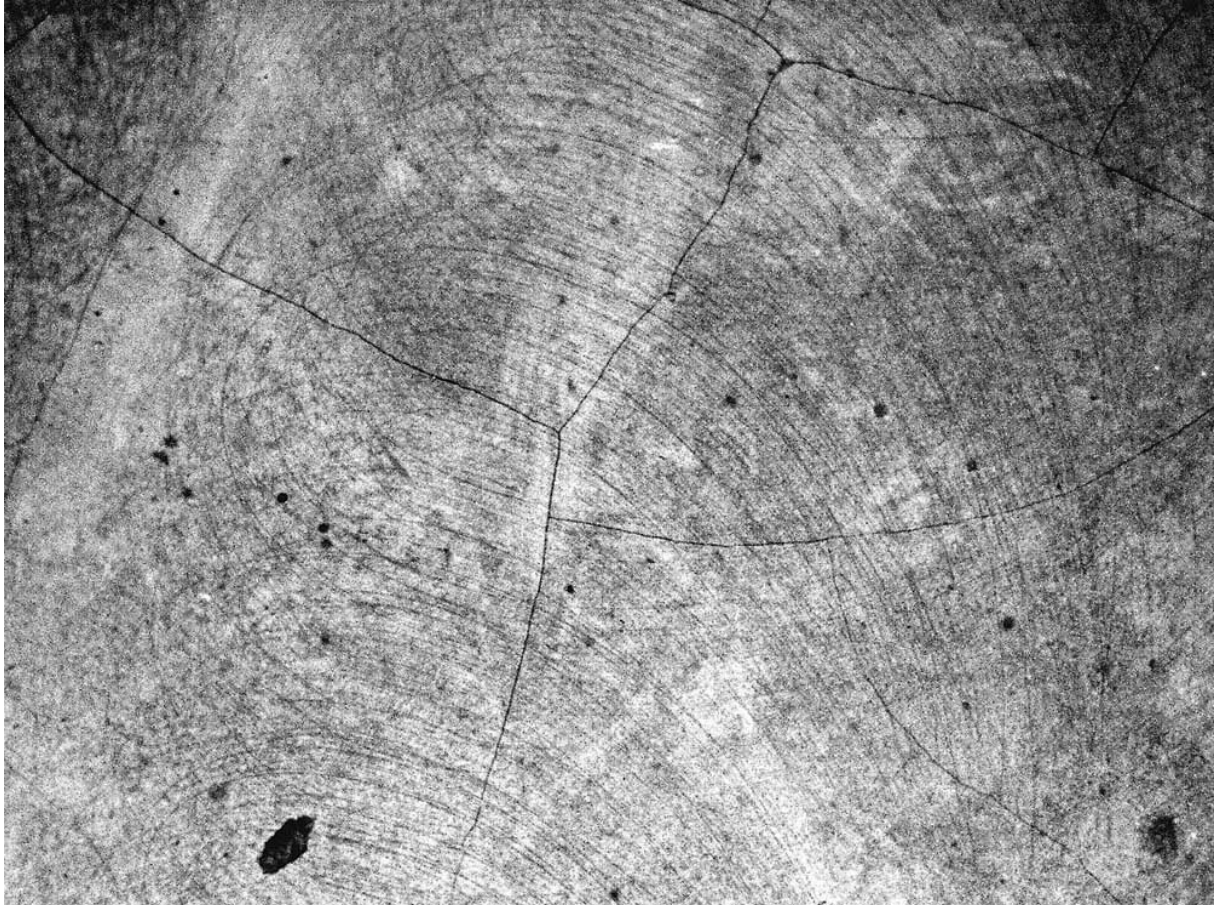
Místy byla stěrková vrstva pouze popraskaná na horním povrchu. Vlasové trhliny vytváří obrazce přibližně čtvercové či obdélníkové s roztečemi do 15 cm, výjimkou však nebyly ani úzké praskliny s roztečí několika málo cm (obr.4).

Obr.4 Trhliny ve vyrovnávací vrstvě stěrky

Při analýze trhlin ve stěrkové vrstvě lze jednoznačně konstatovat, že trhliny mají charakter objemových změn. Na vzniku a rozvoji těchto trhlin se zřejmě zejména podílela:

- vysoká teplota stěrkové vrstvy v letních měsících od působení slunečního záření;
- prohřátý podklad (anhydritových vrstev) před prováděním stěrky;
- nezdrsněný povrch anhydritů pod penetračním nátěrem;
- nepřidání písku do vysoké stěrkové vrstvy.

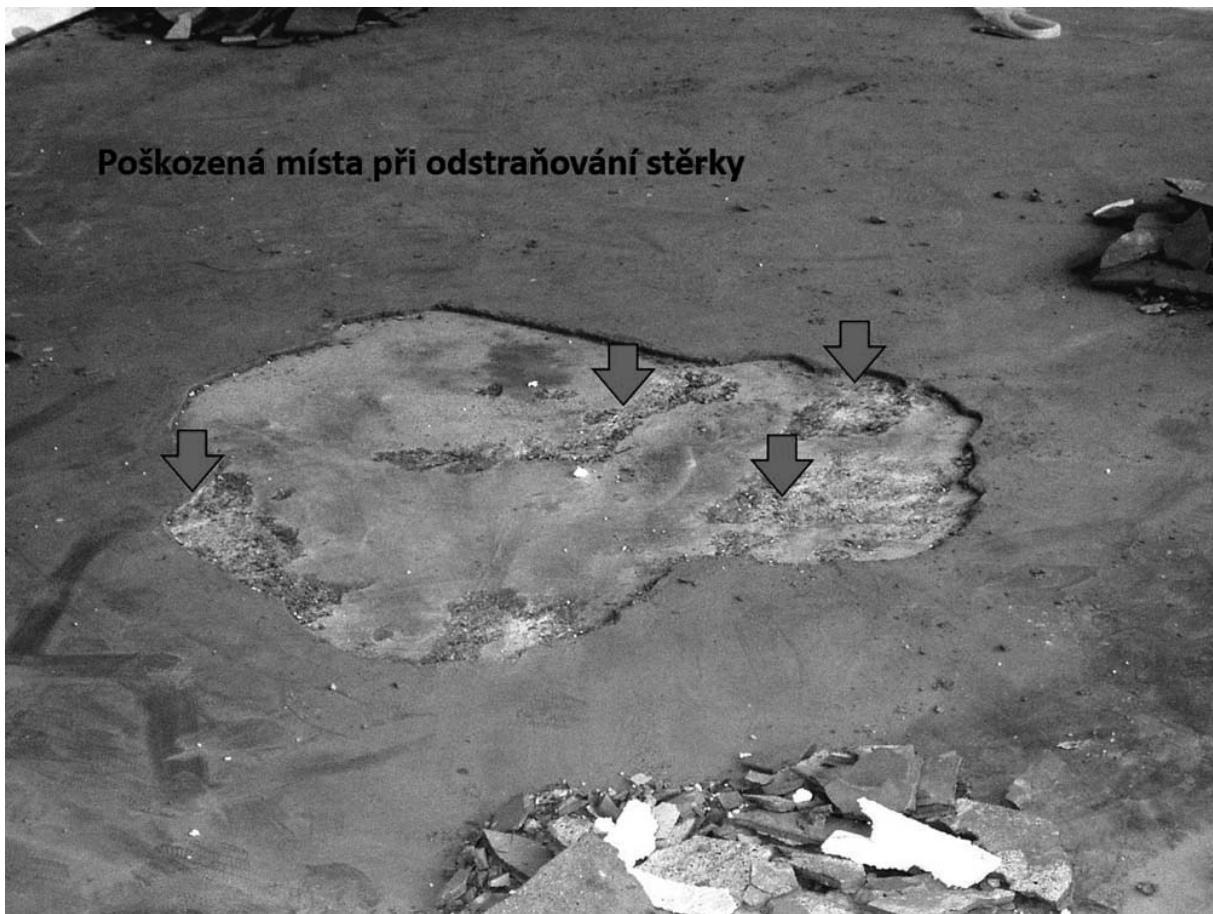
Ve větších místnostech se poškozená místa objevila na celé ploše podlahy, v rozmístění trhlin nebyly patrné žádné zákonitosti. Stěrkové vrstvy v malých místnostech, jako jsou koupelny a WC, nebyly poškozeny. V místnostech, kde byla odprýskaná stěrková hmota odstraňována, zůstaly po odlupování stěrky rýhy a díry v anhydritovém potěru, tato poškození měla hloubku 10 až 30 mm o průměru do 50 mm (obr.5). Tato poškození anhydritu jsou jen problematicky napravitelné; při odlupování potřhané stěrky bylo vhodné postupovat šetrněji.

Obr.5 Poškozená místa v anhydritové vrstvě při odstraňování stěrky
