VLIVY VIBRACÍ A ZPŮSOBU PROVEDENÍ PRŮMYSLOVÉ DRÁTKOBETONOVÉ PODLAHY NA JEJÍ PORUŠITELNOST

Anotace:

V drátkobetonové konstrukci podlahy výrobní haly textilního závodu se vyskytly trhliny. Protože vlastní konstrukce podlahy byla nová, poškození trhlinami bylo přičítáno na vrub dynamickým účinkům textilních strojů. To byl důvod pro změření úrovně vibrací podlahy. Příspěvek v návaznosti na výsledky měření vibrací se zabývá posouzením možnosti vzniku trhlin v podlahové konstrukci ve srovnání s její ohybovou únosností, včetně doporučení pro řešení konstrukcí tohoto typu. Příspěvek je zaměřen na specifika odezvy konstrukce, předcházení vzniku trhlin a z nich plynoucí doporučení pro navrhování.

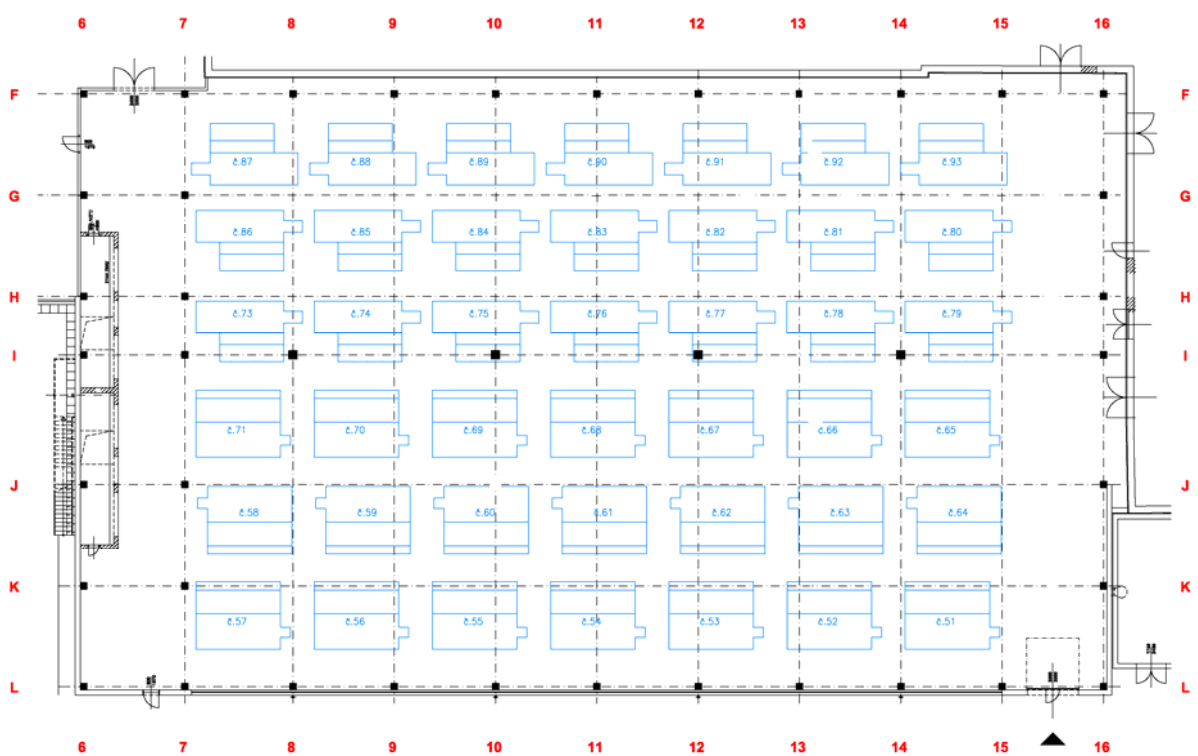
v blízkosti oken. První trhliny v podlaze se objevily pouze v části haly, vzdálenější od oken, přibližně mezi osami sloupů F-I (obr.1) již při tomto počátečním rozmístění stavů, tedy v místech, kde ještě podlaha nebyla zaplněna stavy. Po úplném zaplnění haly se stav trhlin v podstatě nezměnil. Trhliny v podlaze jsou jednak rovnoběžné se sloupovými řadami a to v obou vodorovných směrech (obr.2). Mimo tyto trhliny rovnoběžné se sloupovými řadami se v podlaze vyskytují diagonální trhliny, které se rozebíhají od sloupů haly, stěn nebo strojů do stran. Diagonální trhliny, obdobné jako se vyskytují v hale tkalcovny, se zpravidla vytváří v místech, kde se vyskytují problémy se sedáním podloží. Protože vlastní nosnou konstrukci podlahy tvoří drátkobetonová deska tloušťky 180 mm, uložená na ztuhlém podloží, nelze vyloučit, že na vzniku tohoto typu trhlin se podílela rovněž nedostatečná ohybová únosnost podlahové desky (v desce není kromě drátků, žádná ohybová výztuž). K sedání podloží pod deskou mohlo dojít při jeho nedostatečném ztuhnutí, případně zamokření při provádění podlah ap.

Obr.1 Půdorys výrobní haly

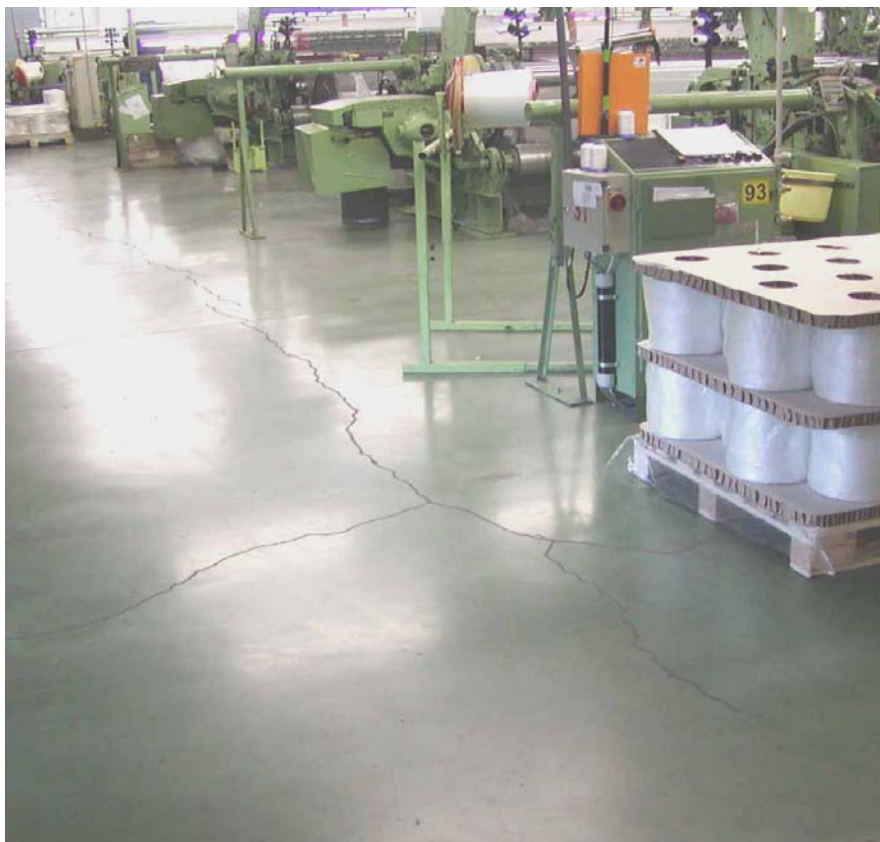
Dilatační spáry jsou v podlahové desce rozmístěny převážně v osách sloupů. Trhliny v podlahové desce, rovnoběžné s dilatačními spárami, se vyskytují přibližně ve střední části rozdilovaných desek podlahy. Tato skutečnost svědčí buď o tom, že dilatační spáry nebyly proříznuty včas na počátku tvrdnutí betonu podlahy, nebo že dilatační spáry jsou provedeny ve velkých roztečích, nebo že proříznutí dilatačních spár je mělké. Sedání podkladu podlahy

napomáhá vytvoření případných trhlin od nedostatečného rozdilování (co do kvality dilataci i jejích rozmístění).

Obr.2 Trhliny v podlaze v mezisloupových pruzích 15–16

Jak již bylo uvedeno, trhliny vznikly nejprve v místech, kde při zahájení užívání ještě tkalcovny stavy nebyly osazeny. Tato skutečnost svědčí o tom, že nejpravděpodobnější příčinou vzniku trhlin je sedání podkladu desky v důsledku nedostatečného ztuhnutí na počátku užívání konstrukce. Ze zkušenosti je známé, že sedání stavebních konstrukcí je přibližně z 90% ukončeno do cca 3 let po výstavbě. Je tedy pravděpodobné, že stávající trhliny, pokud byly způsobeny sedáním, se dále již po této době rozevírat nebudou.

Umístění finální drátkobetonové desky podlahy bezprostředně na betonové mazanině na zhutněném podloží, včetně mezilehlé izolace proti vlhkosti a geotextilie je zřejmě značně riziková konstrukce. Toto konstrukční řešení je velmi citlivé na jakékoliv pohyby v podloží, ať již statické (sedání) nebo dynamické. Drátkobetonové desky jsou zřejmě velmi dobrým řešením pro snižování vlivu dotvarování betonu, ale rozhodně nejsou dostatečně ohybové, ani tahově únosné pro přenesení změn, které nastávají v jejich podkladu. Jsou tedy velmi citlivé na sednutí podkladu, na změnu tuhosti podkladu v blízkosti podpodlahových kanálků (pro vedení rozvodu sítí, vytápění apod.), dále v místech kde podlaha překrývá patky sloupů atd., právě proto, že drátkobetonová deska bez další výztuže se chová jako deska z prostého betonu. Je tedy vhodné finální desku drátkobetonové podlahy pokládat na podkladní železobetonovou desku, vyztuženou sítěmi zpravidla při obou površích, tak aby tato podkladní deska přenesla ohybová namáhání.

Z příkladu podlahy tkalcovny vyplývá, že trhlinám v této podlaze se dalo zabránit vhodně vyztuženou podkladní deskou, pokud by byla navržena, i při reálném nebezpečí nedodržení zásad pro ztuhnutí podloží a jeho dlouhodobou deformační stabilitu.

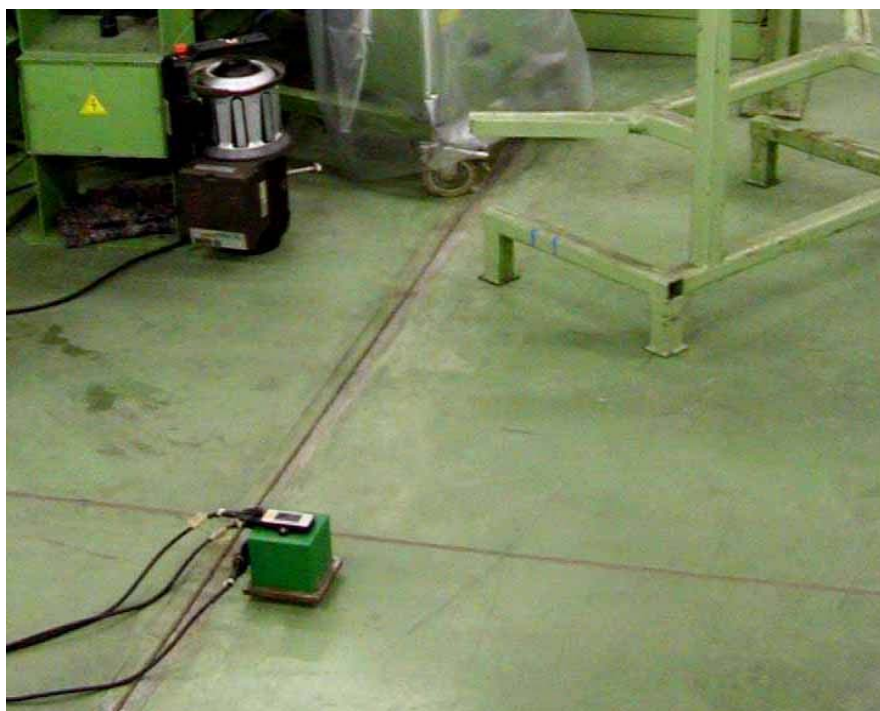
Obr.3 Měřené stanoviště v blízkosti dilatační spáry (řada 13 podle obr.1)

Největších hodnot špičkových výkmitů zrychlení vertikálně bylo naměřeno v blízkosti dilatační spáry a sice 1589 až 1575 mm/s² (v řadě 13 podle obr.1). Dominantní frekvence kmitání při těchto výkmitech byla $f = 31$ Hz. Tyto vibrace jsou již značně vysoké a nebylo se co divit, že byly majitelem výrobní haly považovány za příčinu poruch stavební konstrukce podlahy.

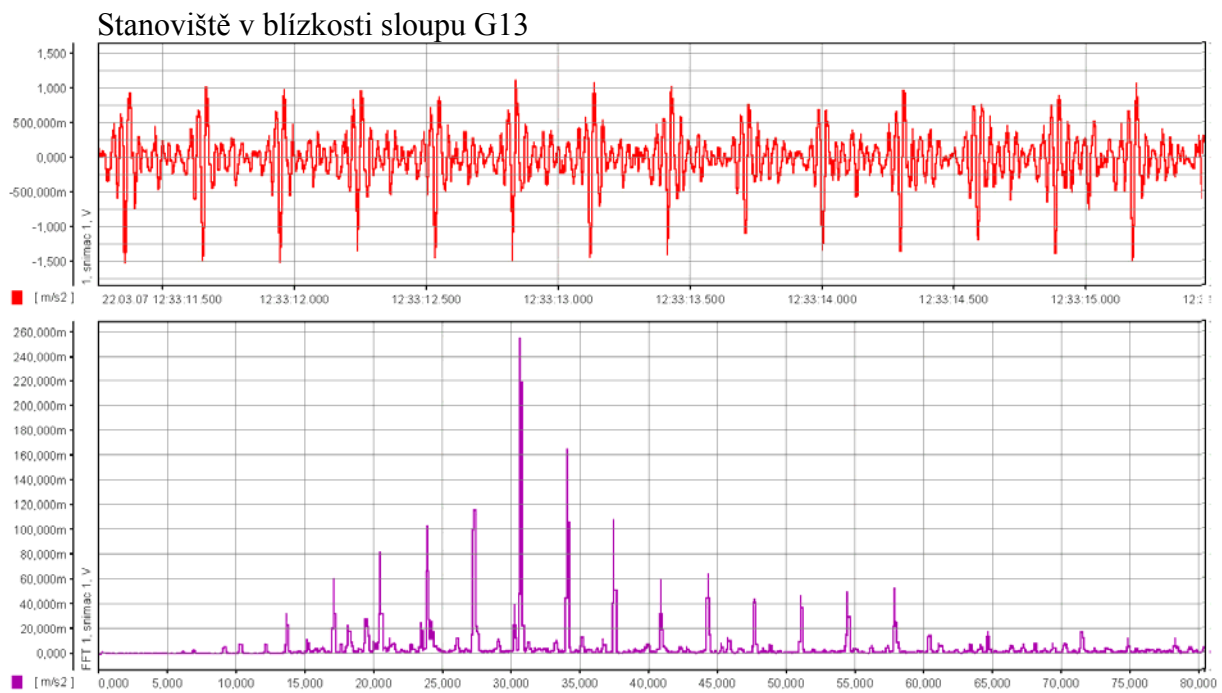
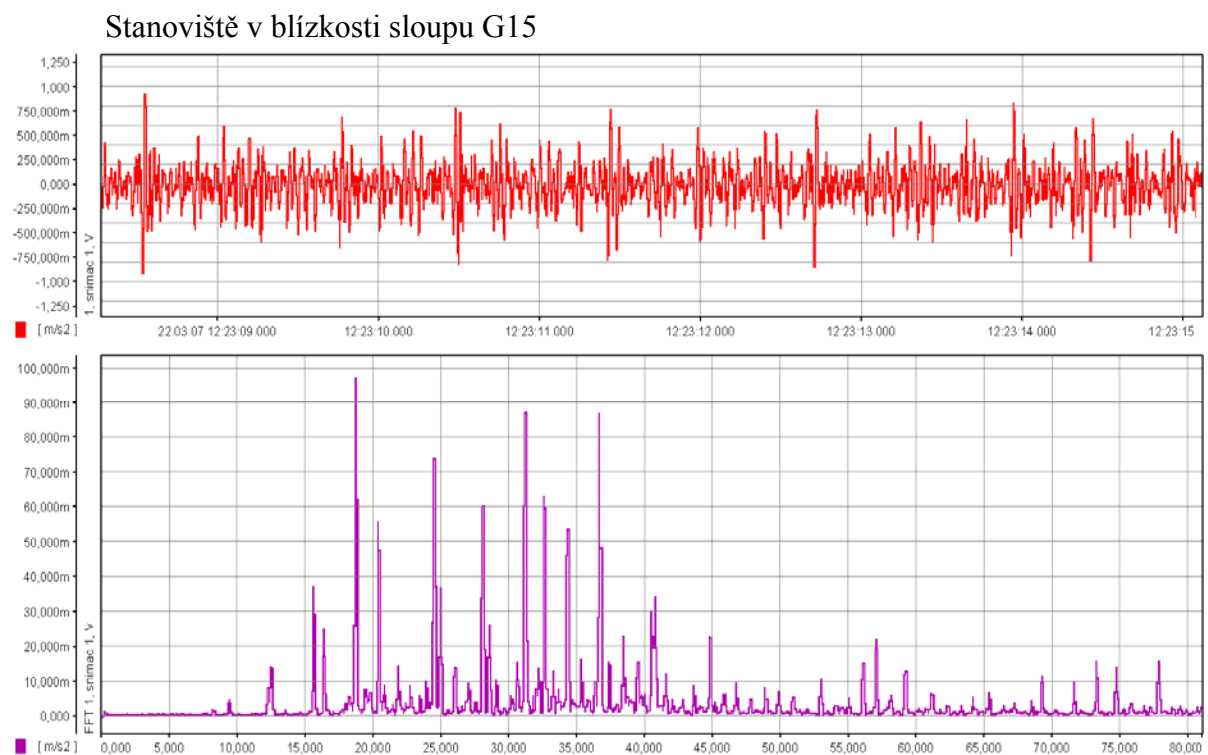
Obr.4 Časové průběhy vertikálních vibrací na podlaze haly a jejich frekvenční spektra

Z porovnání zjištěné hodnoty efektivní rychlosti maximálně 5,8 mm/s s výše uvedenými normovými hodnotami je zřejmé, že zjištěné hodnoty rychlosti kmitání jsou přibližně na jedné desetíně hodnot efektivních rychlostí, při kterých by ke vzniku trhlin od působení vibrací mohlo dojít. Z porovnání míst s masivním vznikem trhlin v podlaze s naměřenými intenzitami vibrací vyplývá:

Z výše uvedeného porovnání i podle normových kritérií je zřejmé, že dominantní příčinou vzniku trhlin v podlaze nebyly vibrace od tkalcovských stavů, ale zřejmě sedání podloží. Nutno však konstatovat, že při nedokonalé zhutněném podloží podlahové desky v některých částech haly, mohly vibrace od instalovaných strojů i v části haly ještě bez osazených strojů, urychlit sedání podloží podlah a vytvoření trhlin v těchto místech, při relativně nízké úrovni vibrací. Tedy v tomto smyslu vliv vibrací na vznik trhlin v podlahové desce byl až druhotný.
