STATICKÉ PROBLÉMY ODEZVY BETONOVÝCH PODLAH NA PODKLADNÍ KONSTRUKCI

Anotace: Cílem příspěvku je ukázat na problematiku navrhování podlahových konstrukcí hal, provedených jako železobetonová podlahová deska, případně nevyztužená drátkobetonová deska. Podlahové desky se ukládají zpravidla na pružnou vrstvu tvořenou polystyrénem nebo na odizolovaný podkladní beton. Při statickém a dynamickém zatížení podlahové desky dopravními vozíky nebo skladovaným materiálem, stejně jako teplotními vlivy při betonáži desky je deska namáhána těmito zatíženími. Zpravidla u konstrukčně jednodušších podlah bývá odezva odhadována a nebo se vůbec nestanovuje a podlaha se navrhuje podle zkušeností projektanta – použitá zjednodušení pak mohou vést k poddimenování podlahové konstrukce a ke vzniku trhlin v podlaze. Příspěvek je proto zaměřen na specifika odezvy konstrukce, zabránění vzniku trhlin a z nich plynoucí doporučení pro navrhování.

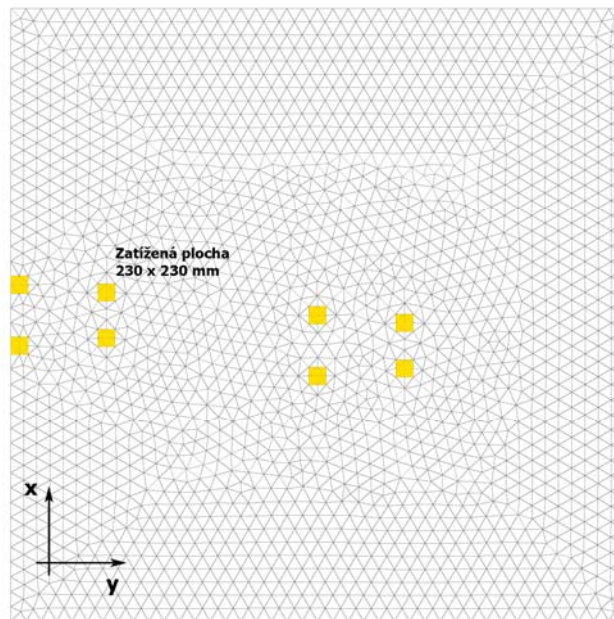
Pro výpočet odezvy drátkobetonové desky na projektová zatížení byl použit 3D model drátkobetonové desky o tloušťce 130 mm (obr.1), vyrobené z B25 a o půdorysných rozměrech 8100×8100 mm (mezi dilatačními spárami). Deska spočívá na polystyrénovém podkladu tloušťky 70 mm. Mechanické charakteristiky drátkobetonu a polystyrénu byly převzaty z výsledků zkoušek obou materiálu. Podkladní konstrukce pod hydroizolací pod polystyrénem (podkladní betonová deska a vrstvy podloží) jsou významně tužší než polystyrénová deska a proto nebyly ve výpočetním modelu uvažovány.

Obr.1 Výpočetní model deskové konstrukce podlahy se dvěma pozicemi manipulačních vozíků

Ve výpočetním modelu byly použita zatížení od vlastní tíhy (ZS1), od rovnoměrného zatížení prodejní plochy 10 kN/m^2 (ZS2) a statické zatížení od vysokozdvizného vozíku s nosností 2 t, umístěného variantně ve střední části desky (ZS3) a na okraji desky (ZS4).

Výsledky výpočtu odezvy v deformacích a v napětích jsou uvedeny v tab.1. Podle výsledků výpočtu, dominantní účinek na namáhání drátkobetonové desky má vysokozdvizný vozík umístěný při okraji desky (dilatační spáry). Namáhání desky v tahu za ohybu přibližně dosahuje výpočtové hodnoty pevnosti v tahu za ohybu prostého betonu $R_{btd} = 1,05 \text{ MPa}$, takže pevnost betonu v tahu není překročena. V projektu byla uvažována zvýšená pevnost drátkobetonu ve srovnání s prostým betonem ve výši $1,76 \text{ MPa}$. Tato zvýšená mez tahové pevnosti (ve srovnání s prostým betonem) vychází pouze z menší bezpečnosti konstrukce ve srovnání s normou ČSN 73 1201 [3] a není důsledkem přítomnosti drátků v betonu.

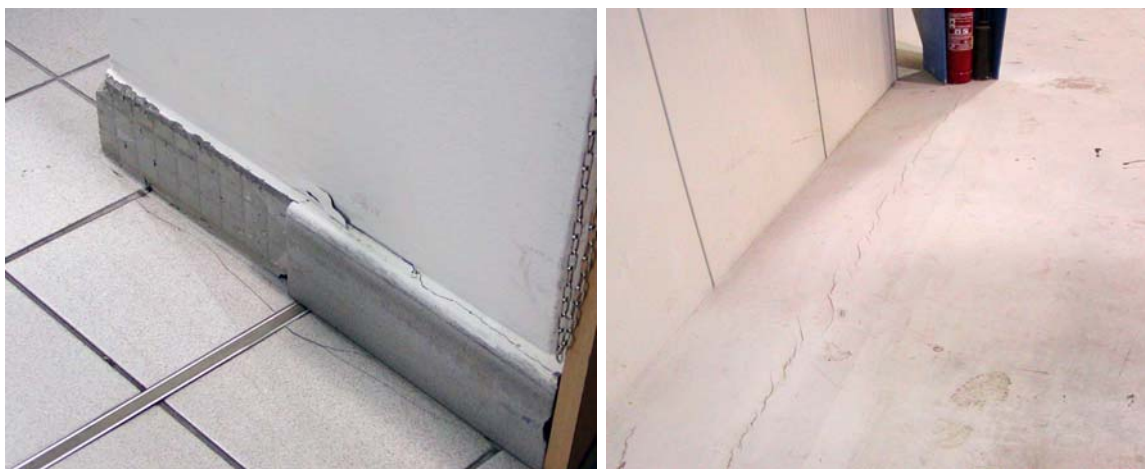
Při navrhování a provádění podlahových konstrukcí ve velkých halách bývá velmi častým jevem vznik trhlin po obvodu sloupů (obr.3) Tyto trhliny jsou způsobeny tím, že patka sloupu je rozšířena proti vlastnímu profilu sloupu a krycí vrstva podlahy je zčásti nad poddajnou konstrukcí vrstevnaté podlahy a zbývající část nad patkou sloupu, chybí podkladní vrstva, stejné poddajnosti jako v okolní části podlahy. V tomto případě pak dojde k prokreslení obvodu patky trhlinami do horní konstrukce podlahy. Obdobný typ trhlin se vyskytuje i okolo nejrůznějších vstupů pod podlahu (odvodňovací nebo technologické kanály, výstupy masivních obetonovaných potrubí nebo potrubí s přírubami apod.

Obr.3 Trhliny okolo sloupů a) obchodní hala, b) skladová hala

Řešením, které eliminuje vznik trhlin tohoto typu je dodržení poddajnosti podlahové konstrukce v celé ploše podlahy, to znamená i v blízkosti sloupů, kanálků apod.

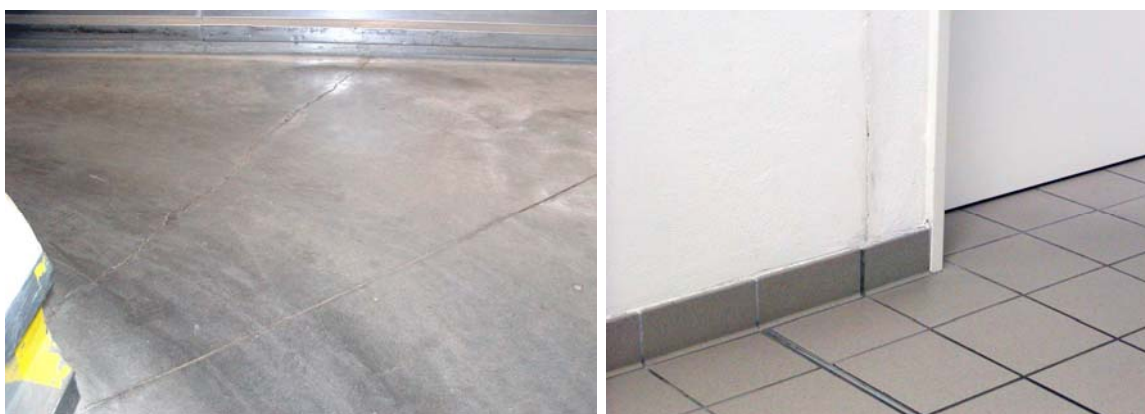
Obr.4. Trhliny v těsné blízkosti dilatačních spár a) trhlina vedle dilatační spáry v podlaze skladu
b) pokračování trhliny z dlažby vedle dilatační spáry ve stěně

Dalším relativně častým problémem jsou nekvalitně provedené dilatační spáry v podlahové konstrukci, nebo dilatační spáry ve finální krycí vrstvě podlahy, posunuté z nejrůznějších důvodů proti dilatačním spárám ve stavební konstrukci haly (obr.4) ap. Dilatační spára se zpravidla vždy vytvoří u konstrukcí různého stáří, které jsou k sobě přistaveny na sraz, dále v nejnižších podlažích na rozhraní různé hloubky založení konstrukce nebo konstrukcí různé tuhosti, v místech pracovních spár nevyztužených spřahovací výztuží, při betonáži velkých ploch podlah a pozdním proříznutí dilatačních spár atd. Podle obr.4a se trhlinka v podlaze vytvořila v místě, kde zřejmě nebyla dodržena technologie spojitě betonáže v rohové části chodby – pravděpodobně zde existovala pracovní spára buď při betonáži krycí vrstvy nebo při betonáži podkladních vrstev u nevyztužených vrstev podlahy. V případě ad obr.4b je patrné, že v podlaze nebyla provedena dilatační spára, zatímco v nosné konstrukci objektu ano; pak v podlahové konstrukci se tato spára – trhlinka vytvoří samovolně.

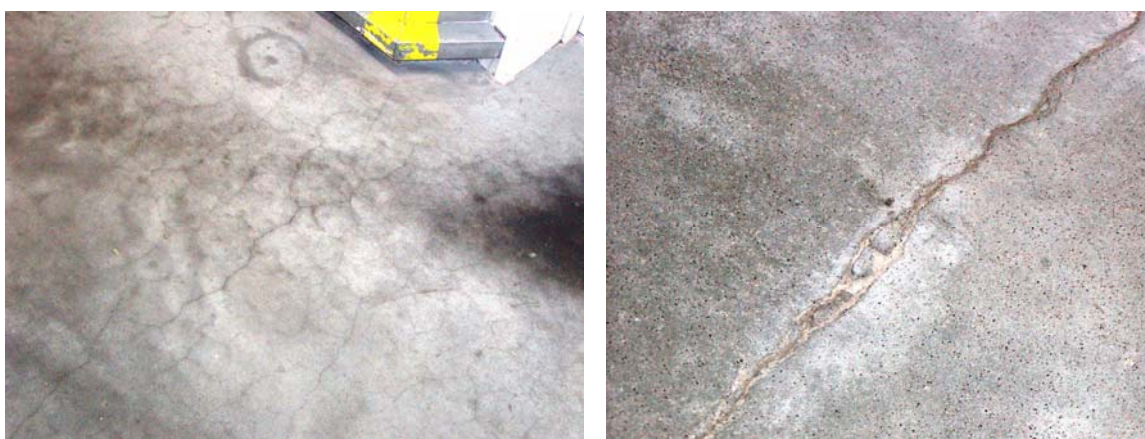
Obr.5 Trhliny v podlaze skladu a) počáteční mapové b) po vytlučení od přejezdu vozíků

Na obr.5a jsou patrné první známky trhlin v litém betonu finální vrstvy podlahy – jedná se zřejmě o smršťovací trhliny v důsledku nepřítomnosti výztuže v této finální vrstvě nebo vysokého vodního součinitele litého betonu ap. Při zatížení podlah přejezdy manipulačních vozíků pak při nedostatečném vyztužení podlahové vrstvy (nestačí drátkobeton) dojde nejprve k rozevření dominantních spár a jejich postupnému vytloukání (obr.5b). Postupné zvětšování spáry a její zalití poddajnými tmely zpravidla nevede k uspokojivému řešení – trhliny se postupně vytloukají do větší šíře.
